Avis d'expert sur la détermination des caractéristiques d'inflammabilité du chanvre

Sébastien EVANNO^a, Laurent DUPONT^b

1. Introduction

L'INERIS a réalisé une expertise d'accident qui a porté sur la recherche des causes à l'origine d'un incendie survenu le 11 avril 2007 d'un entrepôt de fabrication de matériaux de construction (chanvre). Celle-ci s'est appuyée notamment sur la caractérisation expérimentale de l'inflammabilité du chanvre et sur les descriptions des dégâts constatés.

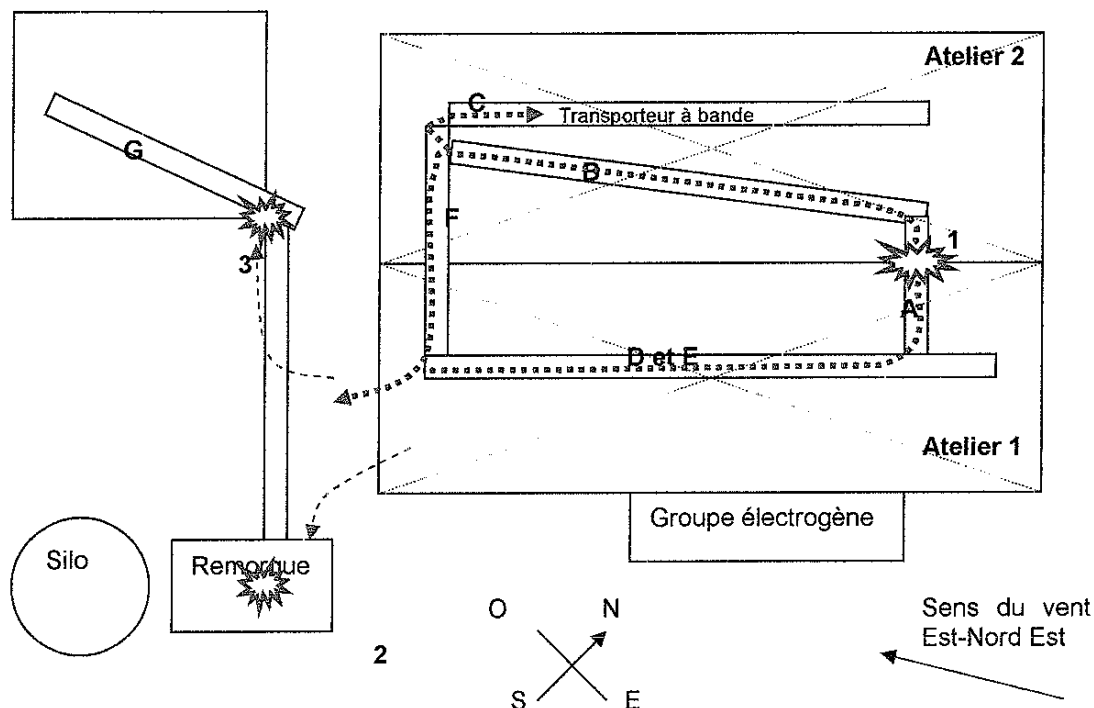
Schéma 1 : Description des principaux foyers de feu

La répartition des températures à l'issue de l'incendie a permis de situer trois principaux foyers situés dans l'atelier, dans la remorque (chanvres et feuilles sèches) et sur un round baller qui se trouve sur un transporteur à bande extérieur.

Le départ initial du feu semble se situer au niveau de la baie de communication entre les deux ateliers. Depuis cette zone, le feu se propage :

- vers l'atelier 1 par l'intermédiaire du transporteur à bande « A » puis aux transporteurs à bande « D » et « E » qui se trouvent sur deux niveaux,
- vers l'atelier 2 par l'intermédiaire des transporteurs à bandes « B » et « C ». Ce dernier partiellement brûlé permet de constater le mode de propagation du feu car l'intervention d'un employé de la Société TERRACHANVRE au moyen d'un RIA a permis de stopper la propagation du feu.

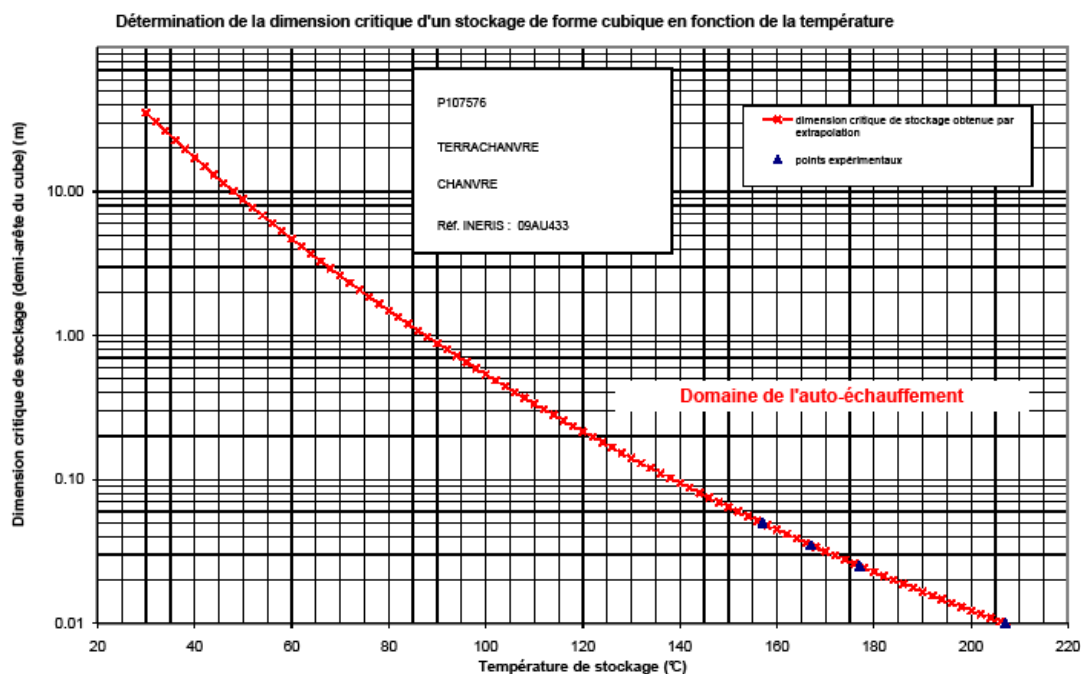
Figure 1 : Courbe d'extrapolation d'auto-échauffement de l'échantillon du chanvre

Cette courbe indique que cet échantillon est sujet au phénomène d'auto-échauffement. Plus le dépôt de poussière de chanvre est épais, plus basse est la température d'activation d'auto-échauffement (et inversement, quelques millimètres de dépôts peuvent s'auto-échauffer mais à des températures élevées notamment lors des travaux par points chauds).

Toutes les parties attestent de la présence de dépôts significatifs dans les ateliers de la Société TERRACHANVRE. Toutefois, même après une opération de nettoyage plus ou moins efficace, des dépôts de quelques millimètres peuvent subsister (en particulier dans les endroits non visibles sous les tapis des transporteurs, sous les tôles, etc...) et peuvent s'auto-échauffer par le contact prolongé de particules incandescentes lors de travaux par points chauds dont la température de surface dépasse quelques centaines de degré Celsius (de l'ordre de 300°C).

De cette courbe d'extrapolation, il ressort que :

- la température critique d'auto-inflammation pour un dépôt de 5 mm est de 300°C,
- la température critique d'auto-inflammation pour un dépôt de 1 cm est de l'ordre de 207°C,
- la température critique d'auto-inflammation pour un dépôt de 5 cm est de l'ordre de 150°C,
- la température critique d'auto-inflammation pour un dépôt de 10 cm est de l'ordre de 138°C,
- la température critique d'auto-inflammation pour un dépôt de 20 cm est de l'ordre de 120°C,
- la température critique d'auto-inflammation pour un dépôt de 1 m est inférieure à 88°C.

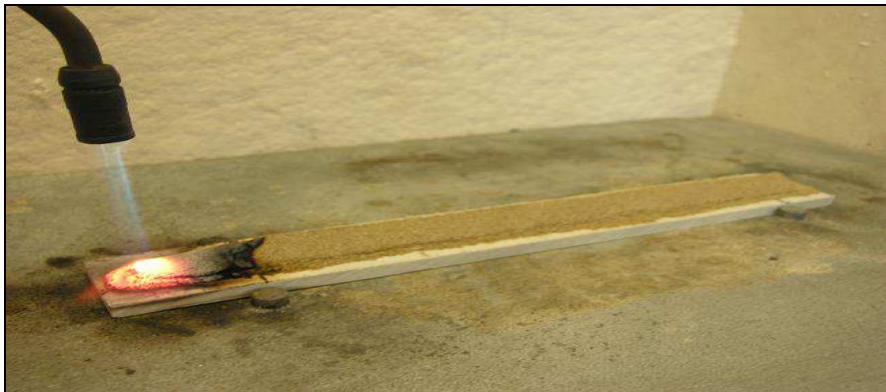
Photo 1 : Vue de l'ensemble du dispositif d'épreuve CE A.10 avec la traînée de poudre.

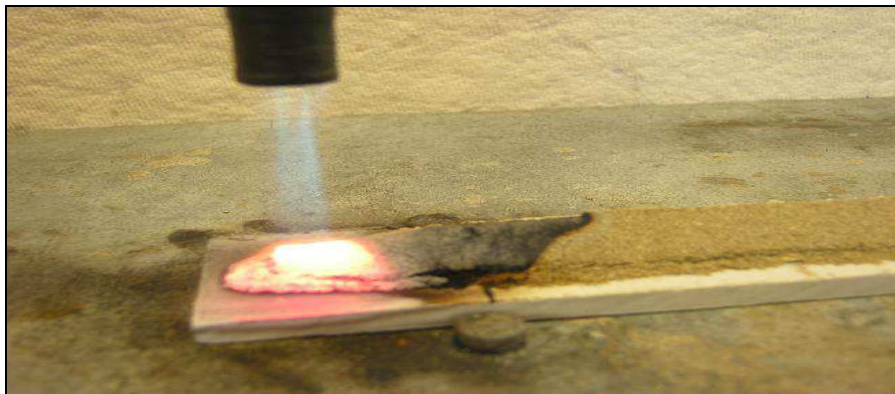
Photo 2 : Vue rapprochée de l'essai d'inflammation.

Lorsqu'on retire le chalumeau au bout de 2 minutes, la flamme ne persiste pas.

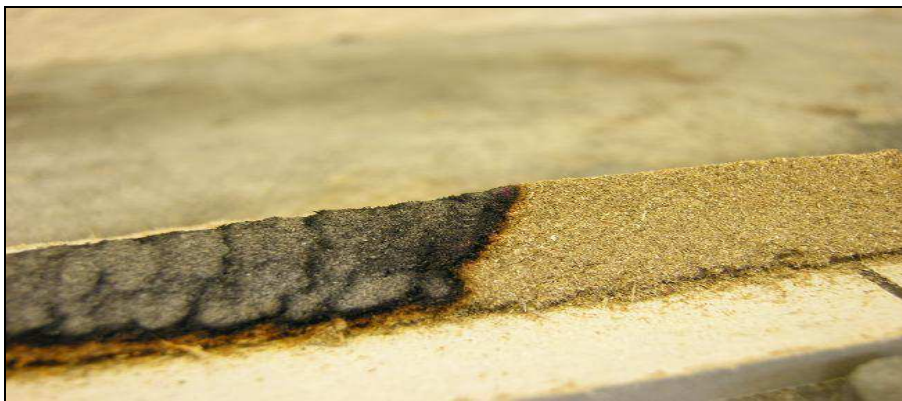
Photo 3 : Vue rapprochée de la traînée pendant la propagation

Toutefois, on constate une propagation de type « feu couvant » tout le long de la traînée pendant un temps très largement supérieur à 4 min (la durée de propagation de type « feu couvant » du produit sur 200 mm est de 53 minutes soit une vitesse de 23 cm par heure).

Cependant, ce résultat montre que des dépôts de chanvre peuvent subir des feux couvants à la suite de contacts de points chauds, à une vitesse de propagation toutefois assez lente (23 cm/heure). Cependant ces feux couvants génèrent des braises, qui au contact de matériaux combustibles (papiers, plastiques), peuvent activer un foyer principal d'incendie.
